ÚZEMNÍ STUDIE POVODÍ ÚHLAVY OD BEZDĚKOVA PO KLATOVY

Plzeňský kraj
2023

Příloha
Posouzení hydromorfologického stavu vodních toků s ohledem na možný typ
revitalizace

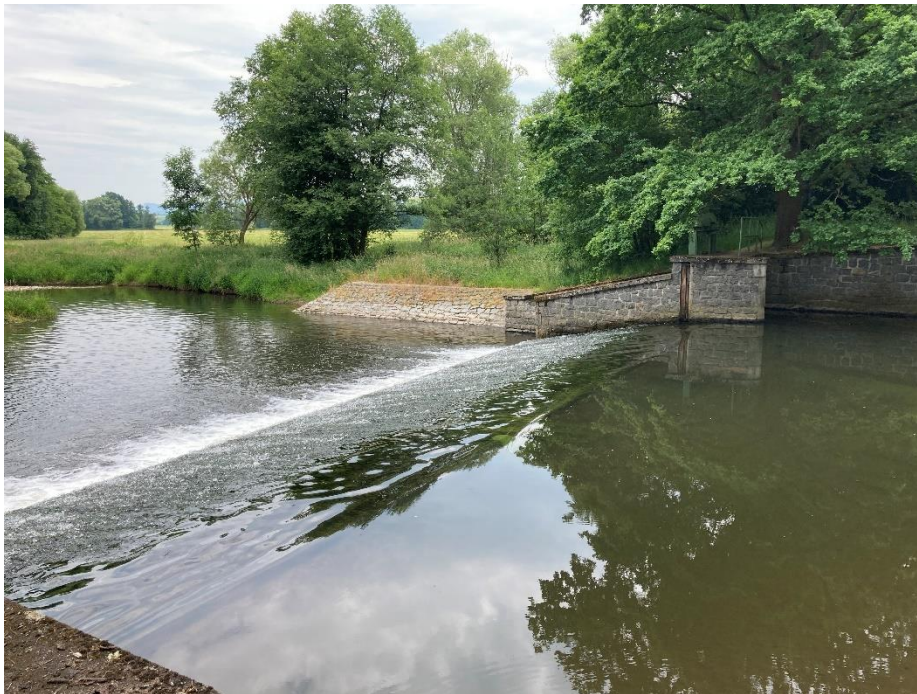
Pohled na zděný jez Volenov se štěrkovou propustí na km 68,647 těsně před vtokem do zájmového území. Vzdouvací objekt nemá vybudován rybí přechod.

Pro zprůchodnění migrační prostupnosti živočichů a zachování kontinuity splaveninového režimu je nutná revitalizační přestavba v místech jezových zdrží. Částečně by bylo lepšího hydromorfologického stavu dosaženo vybudováním rybích přechodů, úplně pak celkovým odstraněním jezových konstrukcí. Na jezu Volenov je vybudována štěrková propust a na jezu Poborovice II je již vybudovaný rybí přechod.

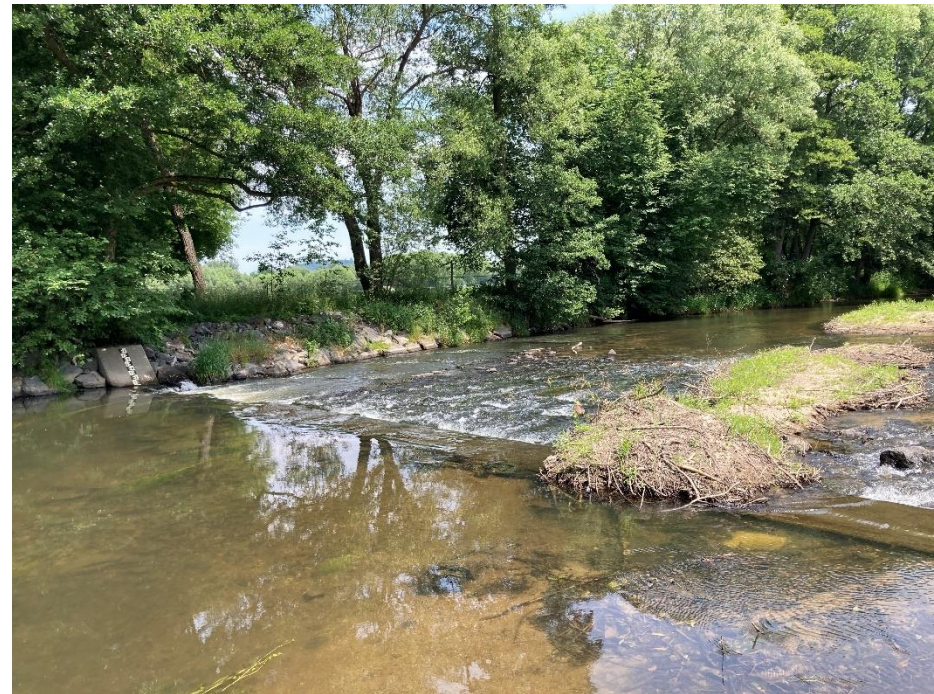
Pohled na jez Poborovice 2 na ř. km 68,165, který byl rekonstruován a byl vybudován rybí přechod

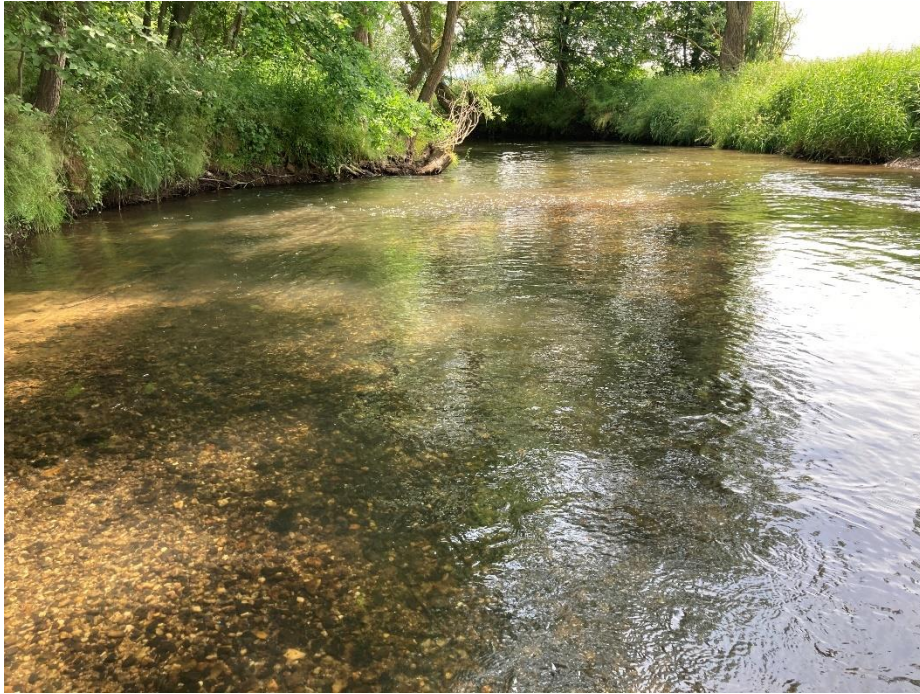
Pohled na vytvořenou štěrkovou lavici na vnitřním břehu a na hlubší tůň v nárazovém břehu

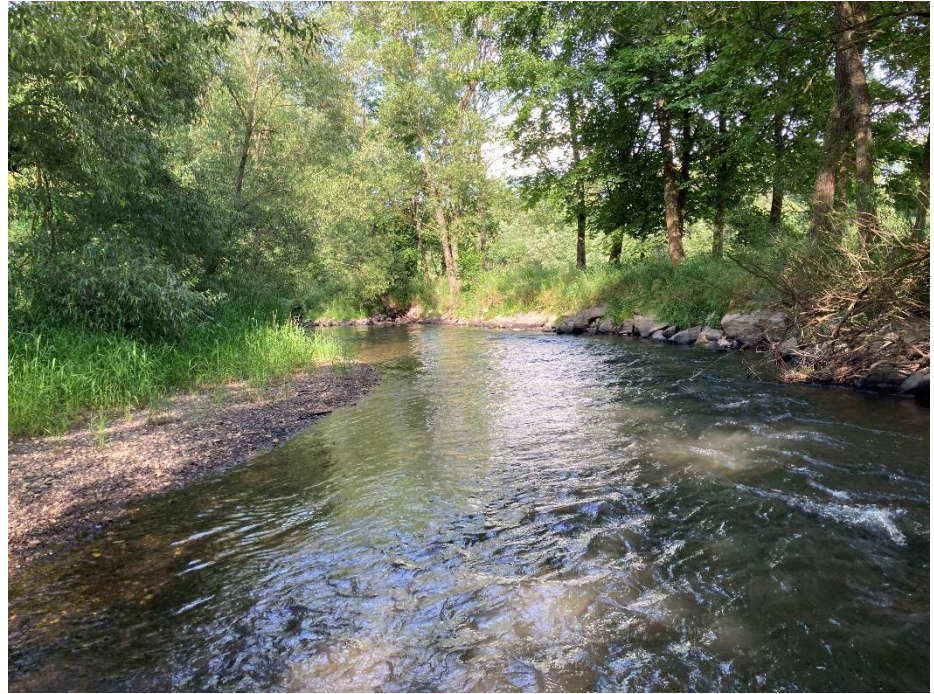
Další štěrková lavice na jiném místě úseku meandrujícího aktivně se vyvíjejícího toku

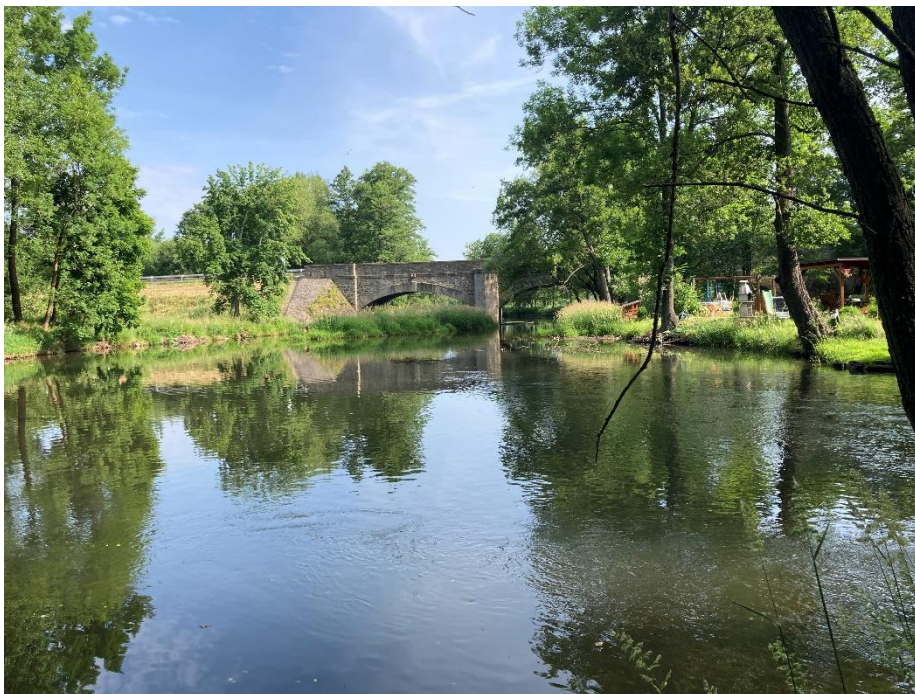
Pohled na krátký rozšířený úsek koryta toku pod mostem silnice I/22. Zde je větší hloubka (okolo 2 m), a také se v tomto místě napojuje zachované slepé rameno Úhľavy evidované jako vodní tok IDVT 12003427

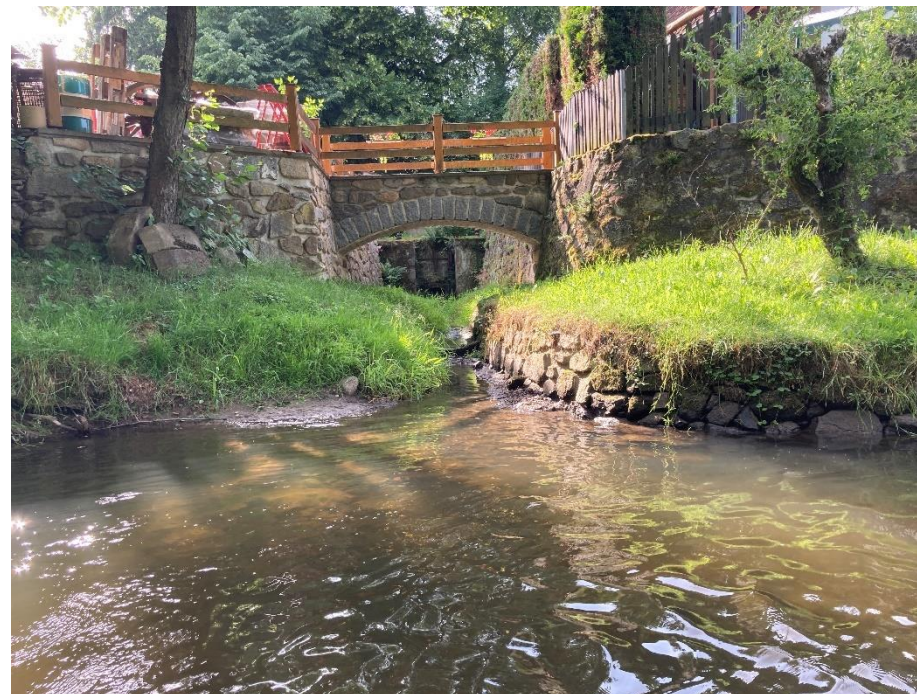
Vyústění melioračního kanálu na pravém břehu jižně od zastavby Beňovy

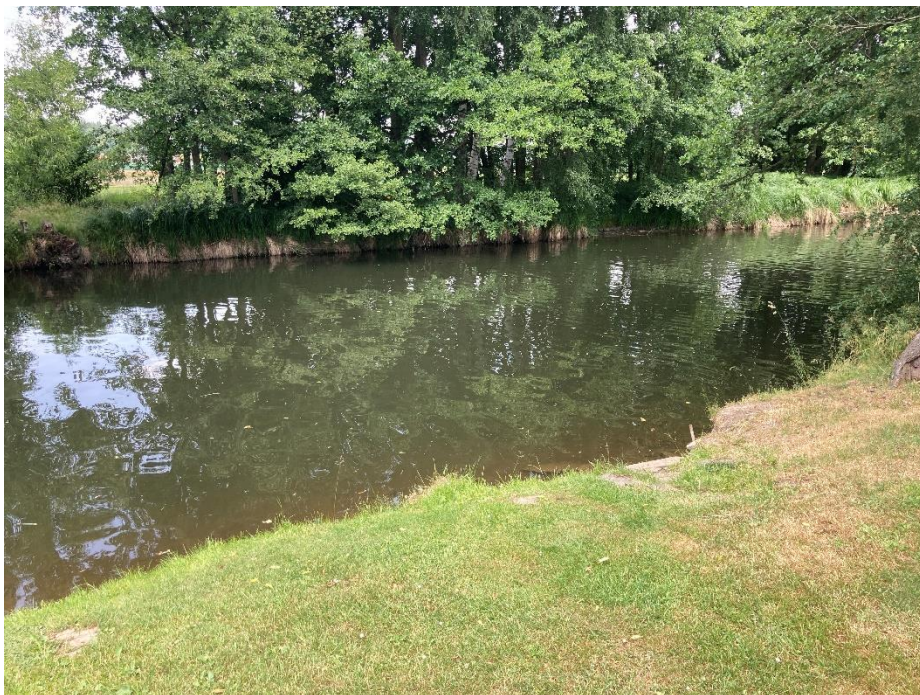
Pohled z pravého břehu Úhlavy po proudu před jezem Tajanov

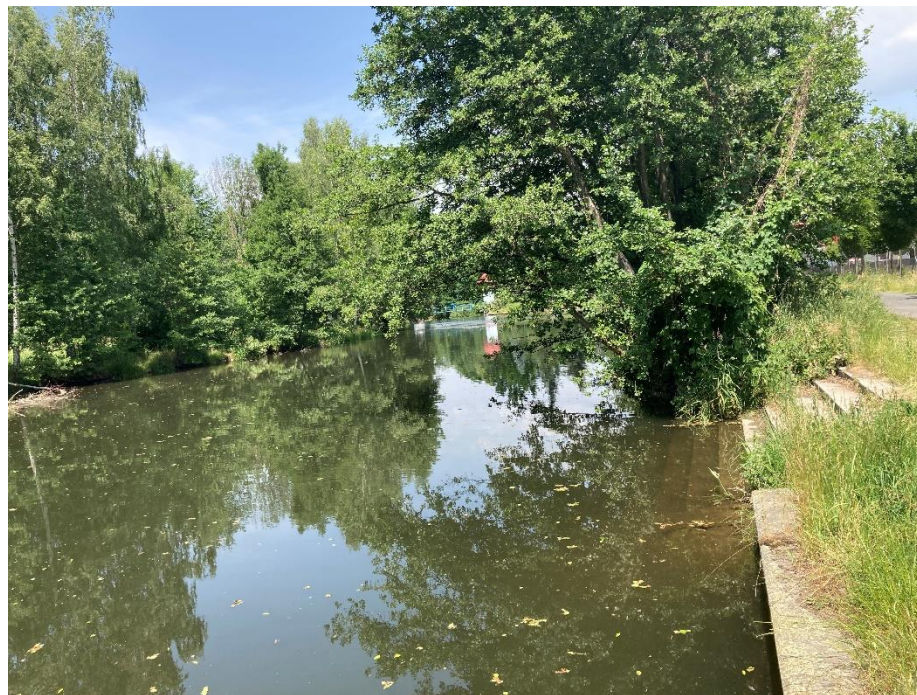
Pohled po proudu toku těsně před jezem Tajanov. Na pravém břehu je několik vybetonovaných přístupů do vody

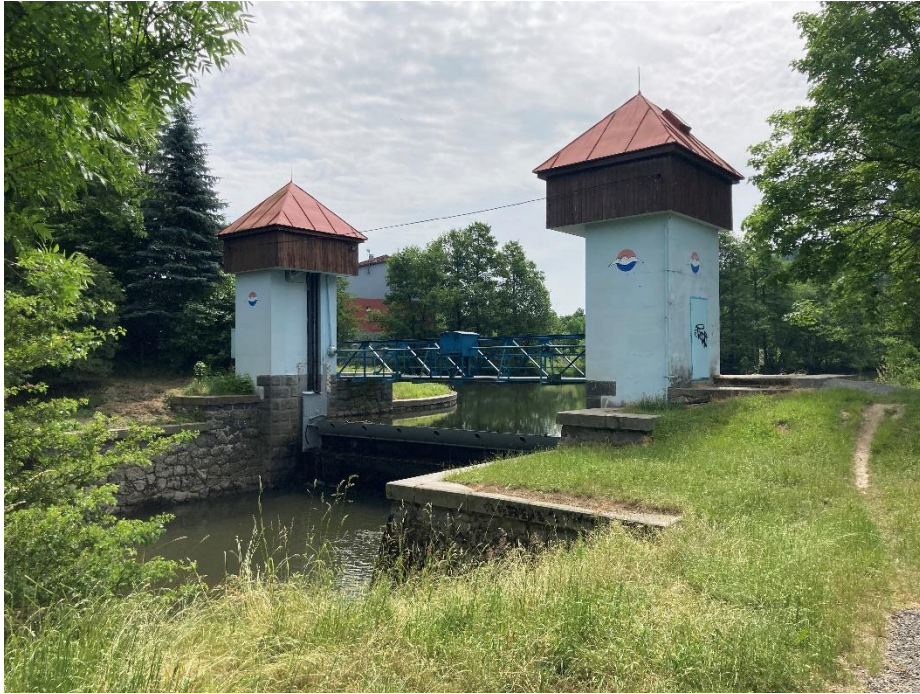
Pohled na segmentový jez Tajanov (km 63,592)

Vzhledem k migrační neprostupnosti by bylo vhodně na jezu Tajanov vybudovat rybí přechod. Ve Studii proveditelnosti zprůchodnění migračních překážek na vodních tocích v povodí Vltavy (VRV,2011) byly na jezu Tajanov navrženy dva šterbinové rybí přechody typu bypass jeden kolem jezu Tajanov, druhý na derivačním kanále kolem MVE. Náhonem na MVE po většinu roku protéká významnější průtok než v samotném hlavním toku.

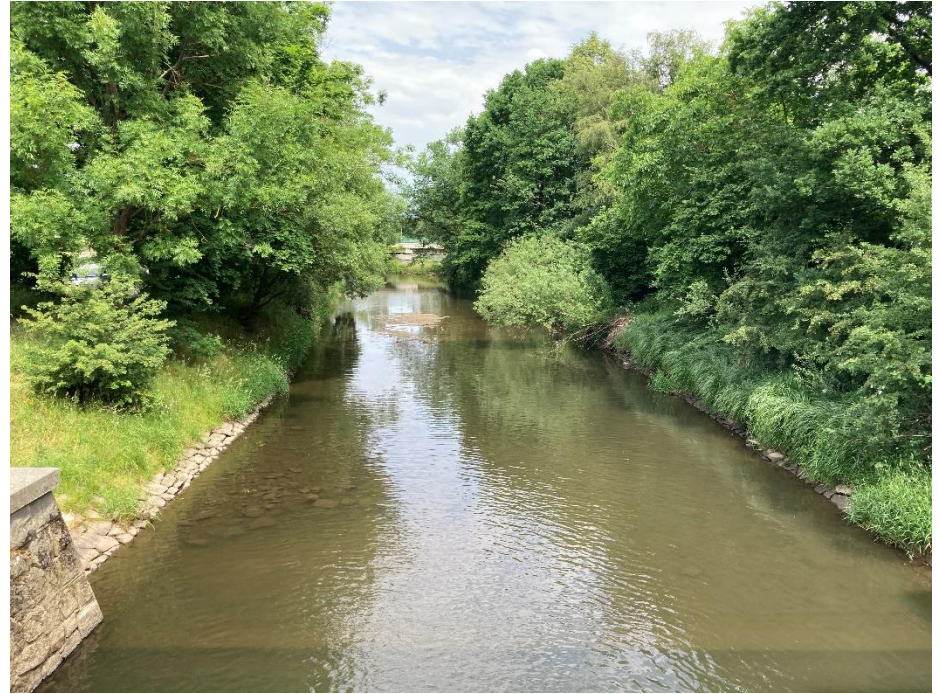
Pohled na tok pod jezem Tajanov. Břehy jsou opevněny kamennou rovnaninou

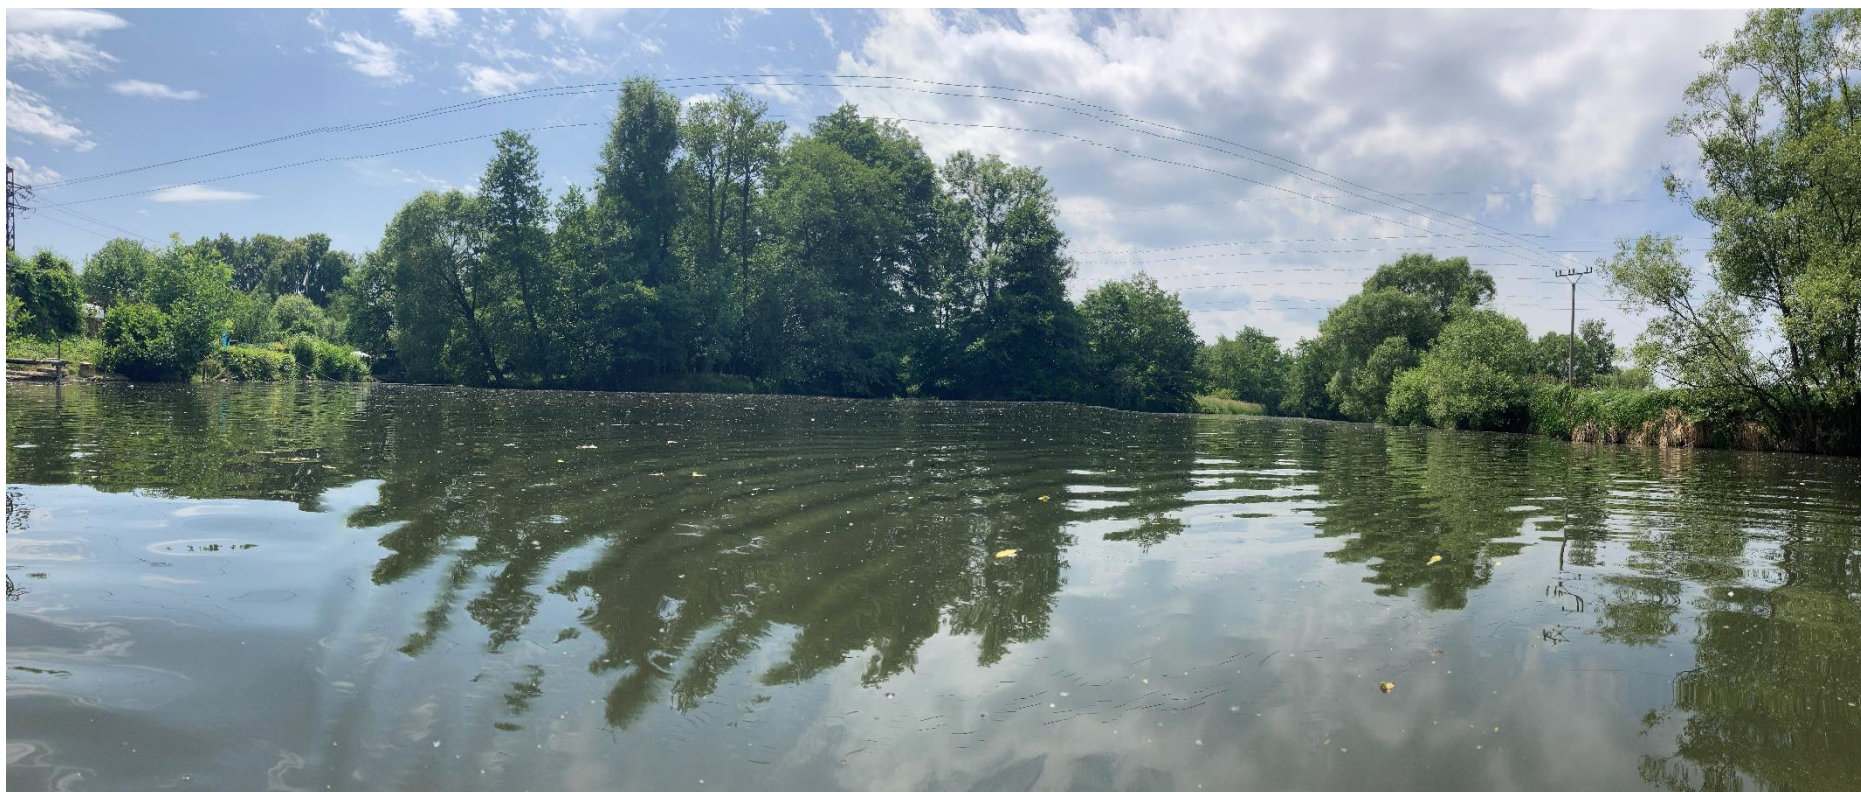
Pohled na konec úseku-soutok Úhlavy, Mlýnského potoka a náhonu od Červeného Mlýna

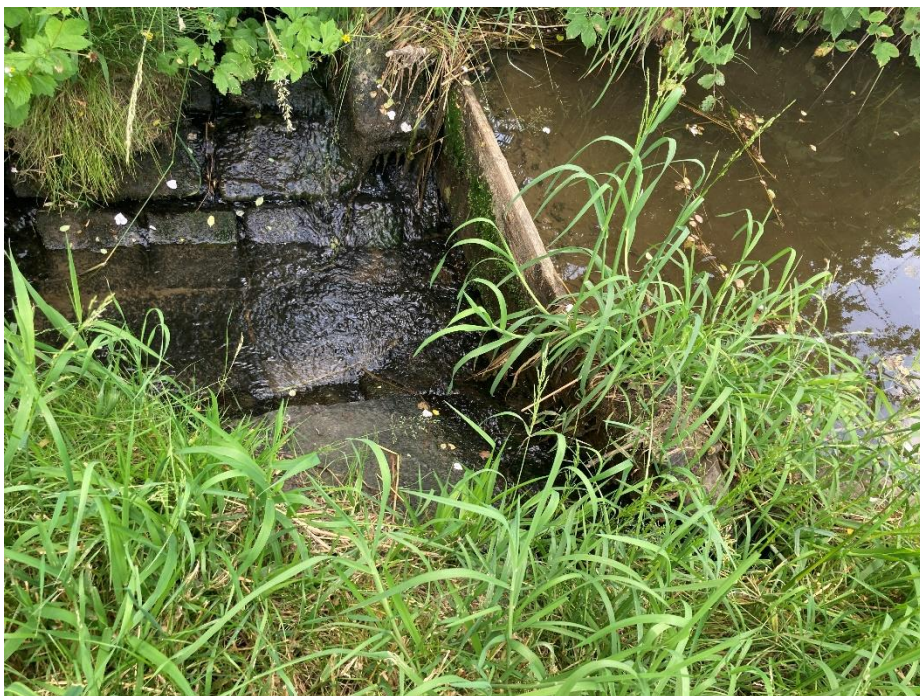
Umělý spádový stupeň vytvořený pomocí dřevěného prkna a technické opevnění toku kamennou dlažbou před křížením se silnicí Tupadly-Tajanov

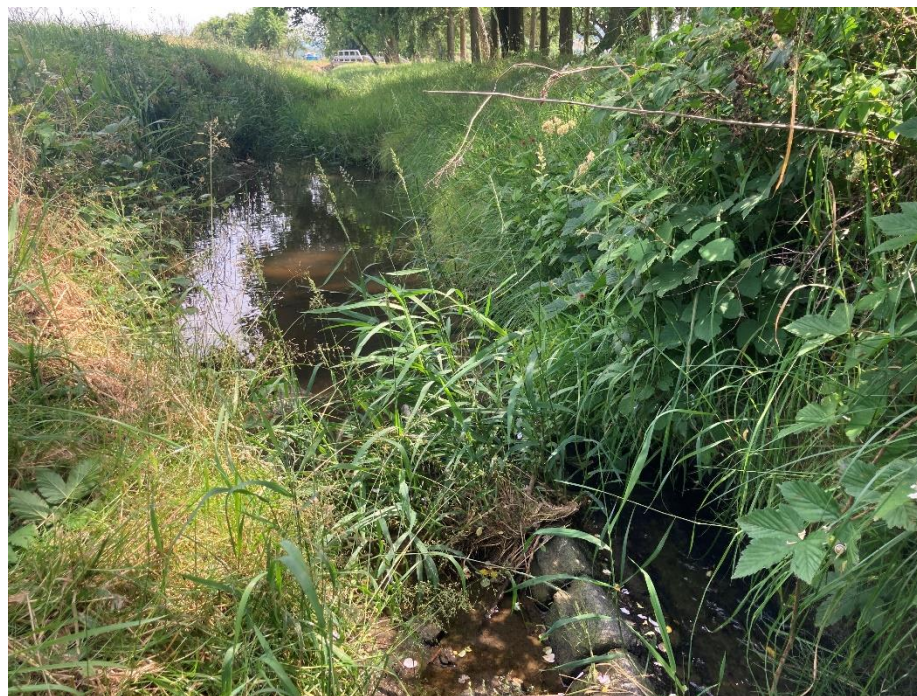
Pohled na přirozeně vytvořenou tůň v technicky upraveném korytě a vybočení toku z opevnění kamennou dlažbou

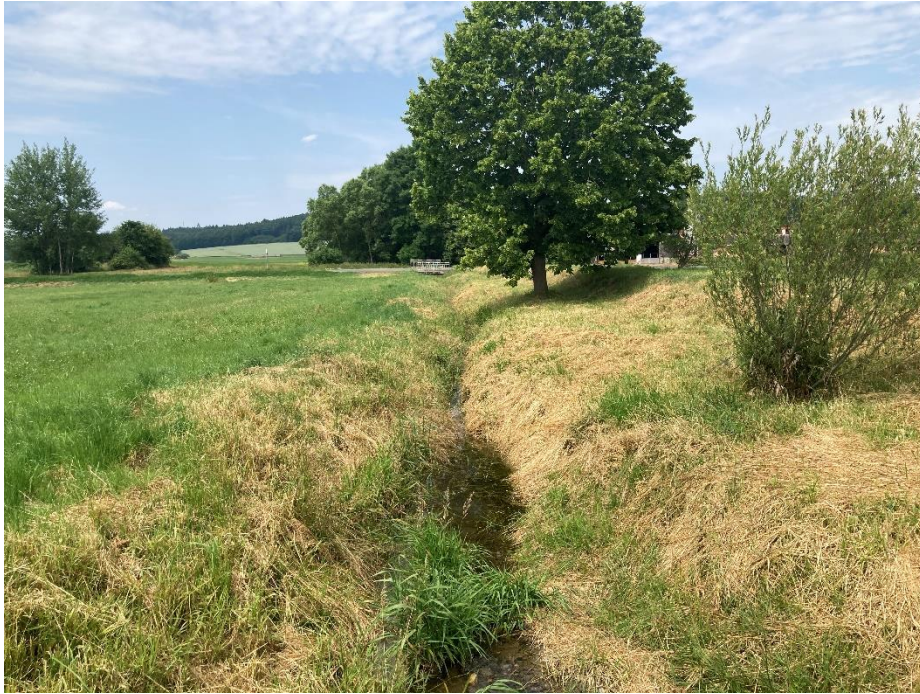
Pohled na narovnaný technicky upravený tok, který má tendenci meandrovat, drobná křivolakost toku je znatelná v celé délce

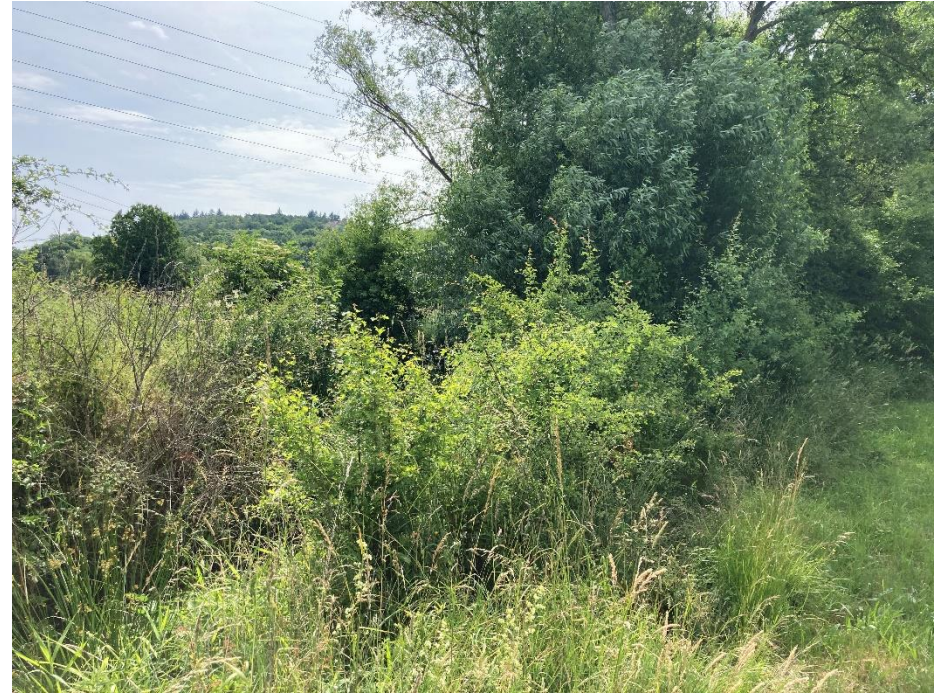
Pohled na břehový porost toku těsně před ústím do Úhlavy

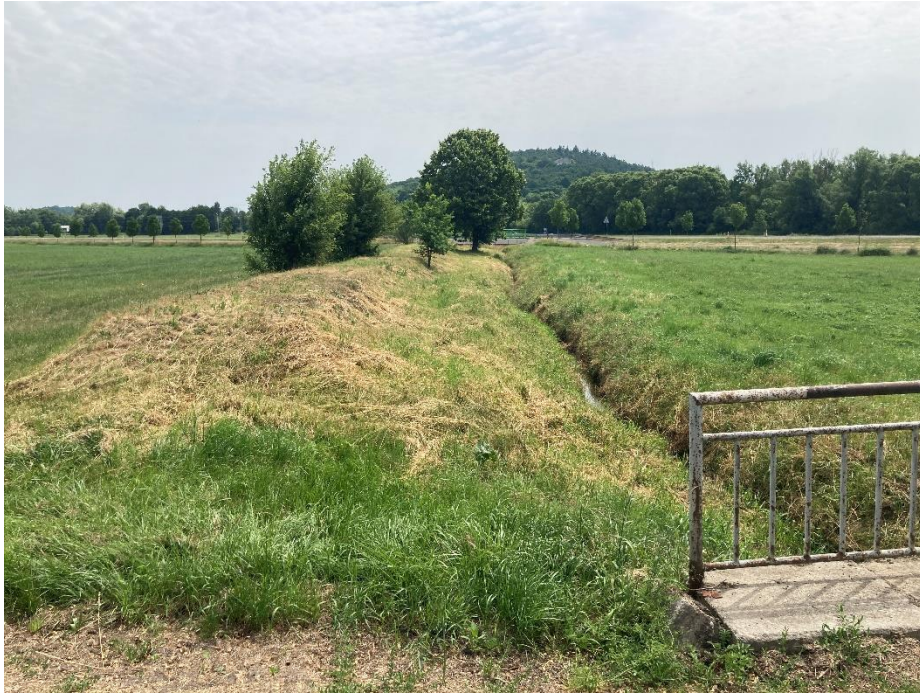
Pohled ze silničního mostu u zemědělského družstva Tajanov, kde je v krátkém úseku přibližně 100 m vybudována na levém břehu hrázka výšky 1 m

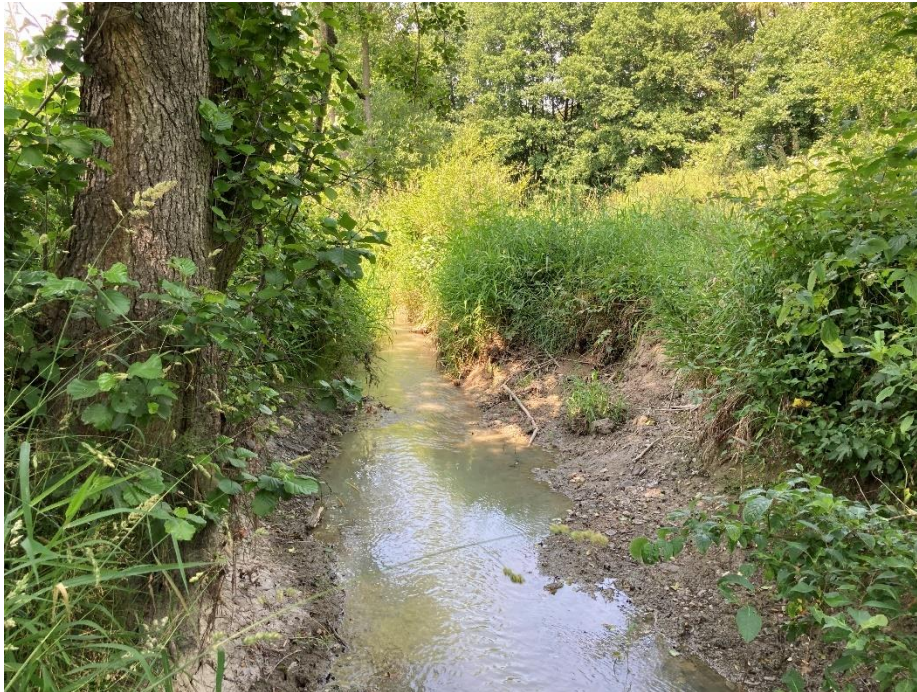
Břehová nátrž upraveného narovnaného koryta

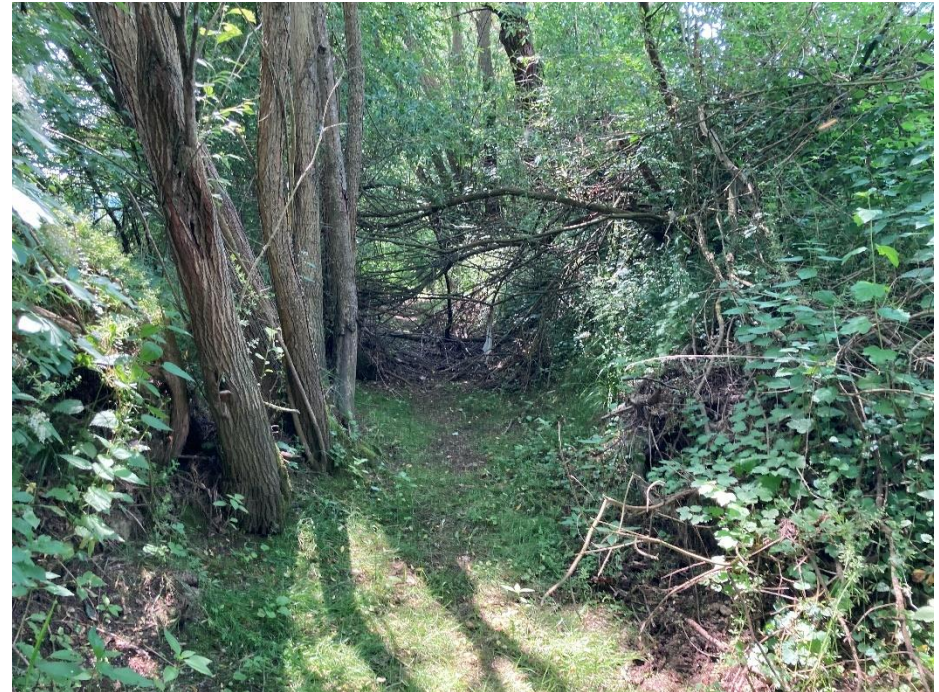
Pohled na vyschlou část koryta před areálem těžby štěrkopísku

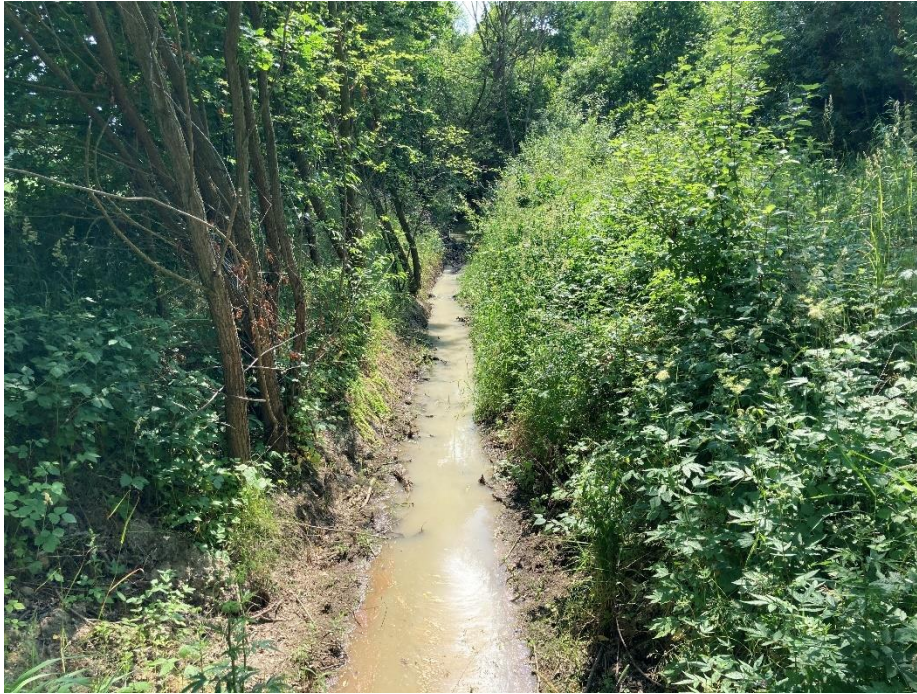
Pohled na narovnaný technicky upravený tok v místě, kde již končí areál po těžbě štěrkopísku

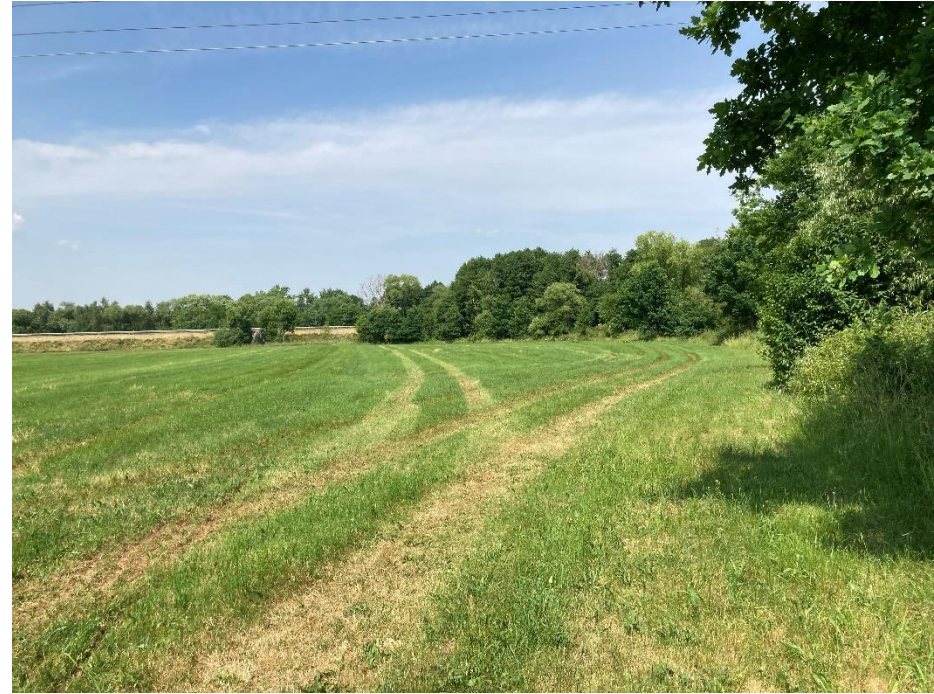
Pohled na břehový porost toku těsně před ústím do Úhlavy

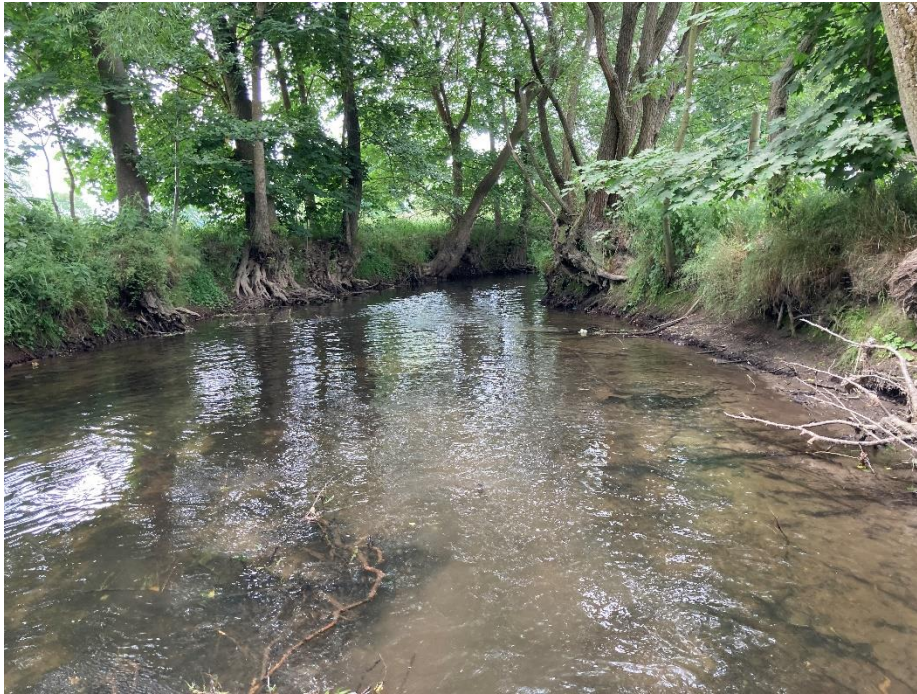
Pohled na koryto toku, které má přirozený charakter, aktivní vývoj, přímé mělké úseky v přechodových částech střídají hlubší tůně u nárazových břehů a vytváří se jesepy u konvexních břehů.

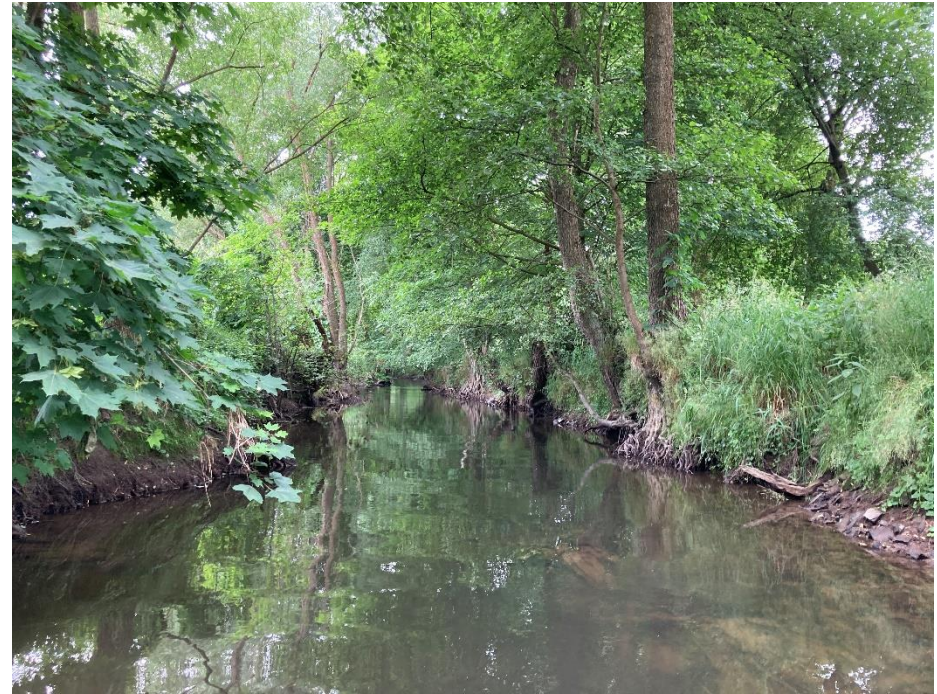
Pohled na meandr toku, břehy stabilizované kořeny dřevin a bylinnou vegetací. Navíc četné kořenové valy poskytují útočiště různým druhům živočichů.

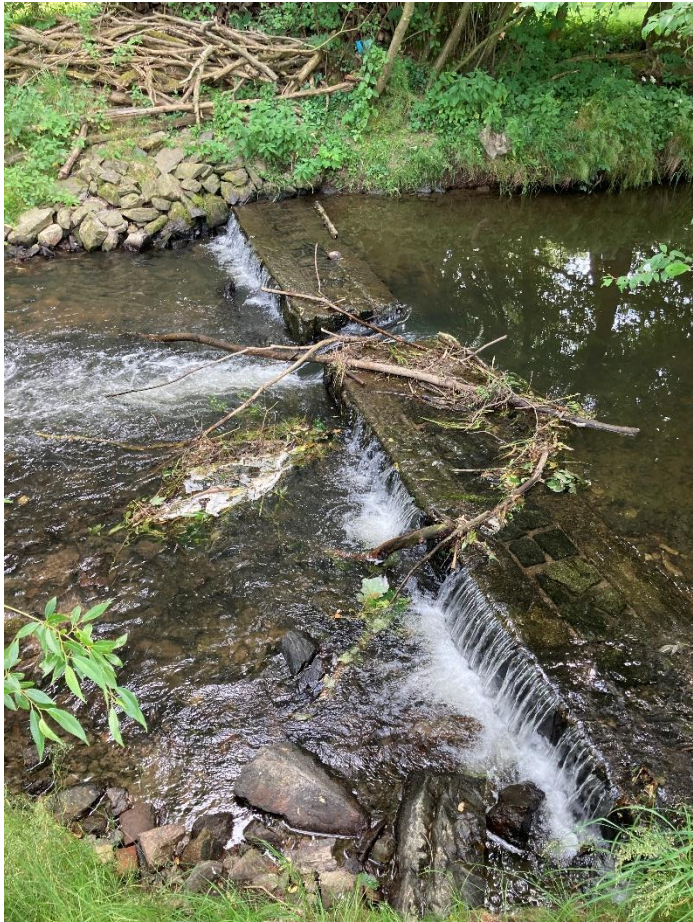
Pohled na umělý kamenný spádový stupeň jižně od obce Poborovice. Na levém břehu dochází k erozi a k obtékání spádového stupně.

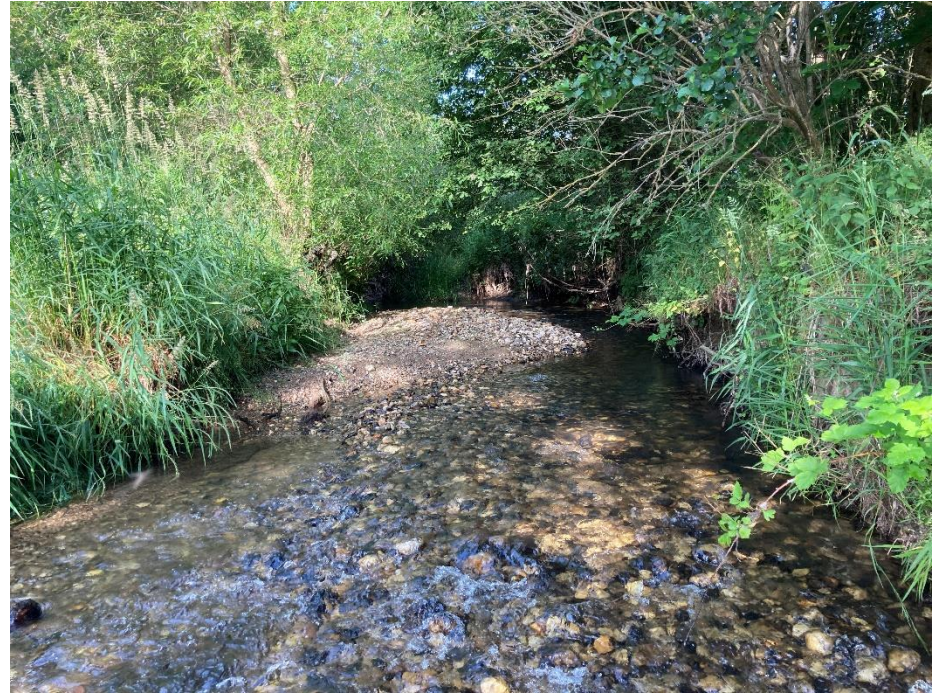
Ústí toku do řeky Úhlavy, naplavená štěrková lavice.

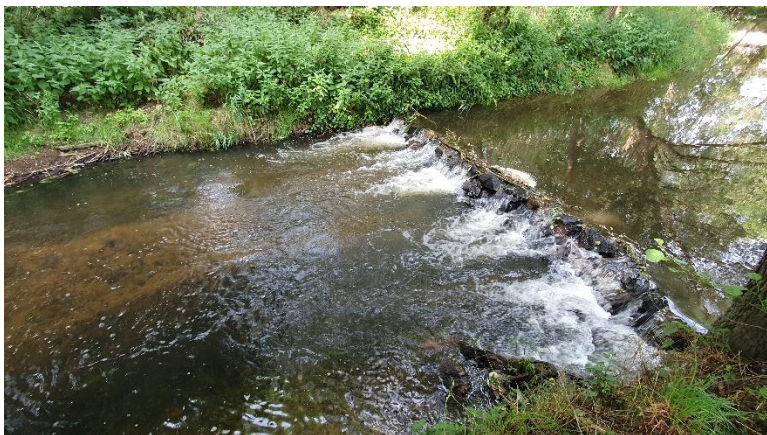
Pohled na přírodě blízký spádový stupeň z kameniva poblíž zastavěné oblasti obce Poborovice

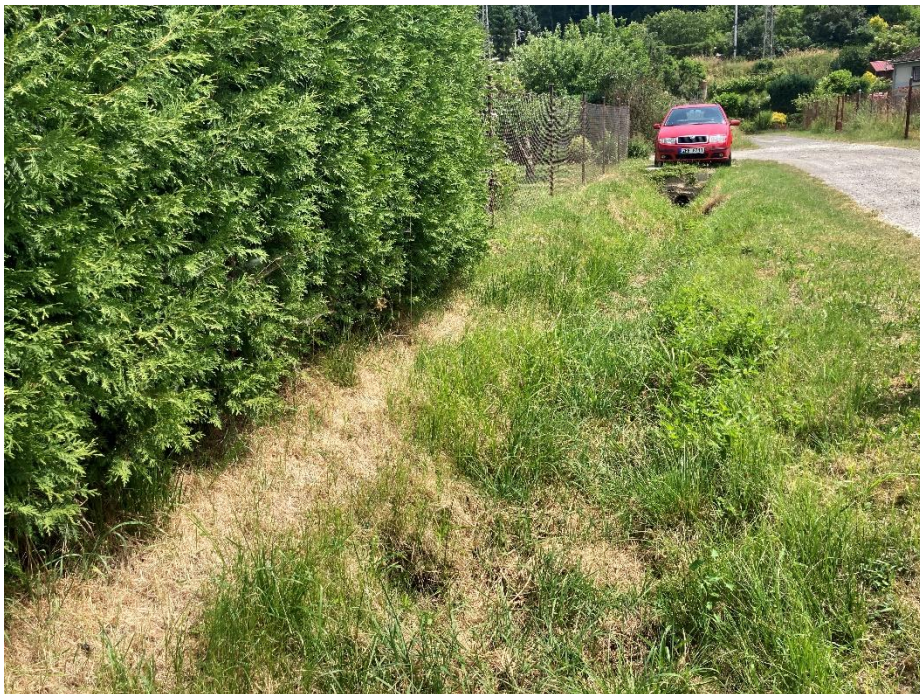
Pohled na zatravněný odvodňovací příkop trojúhelníkového příčného průřezu

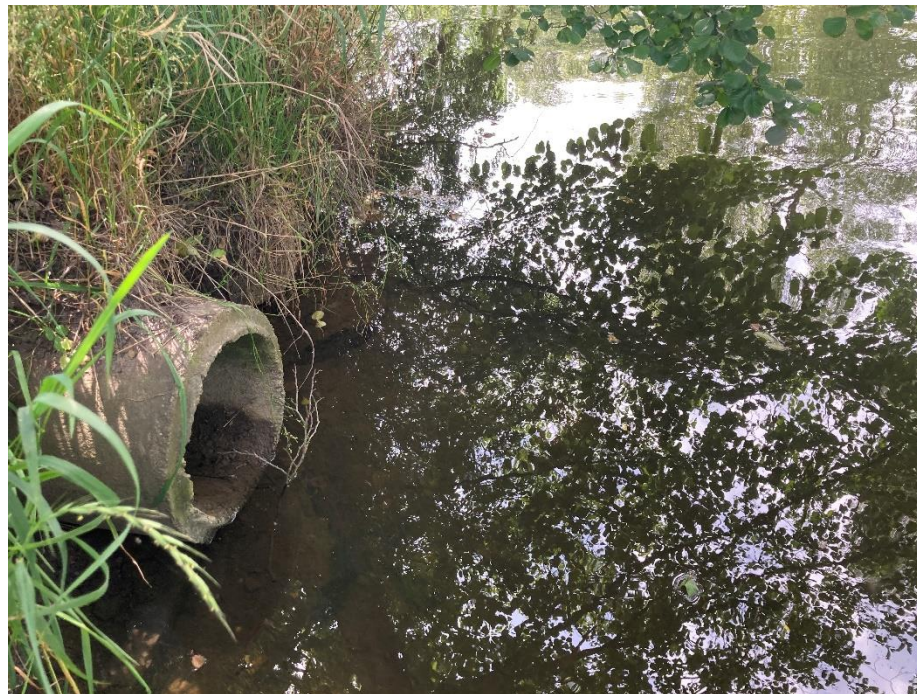
Pohled na vyústění kanálu do pravého břehu řeky Úhlavy

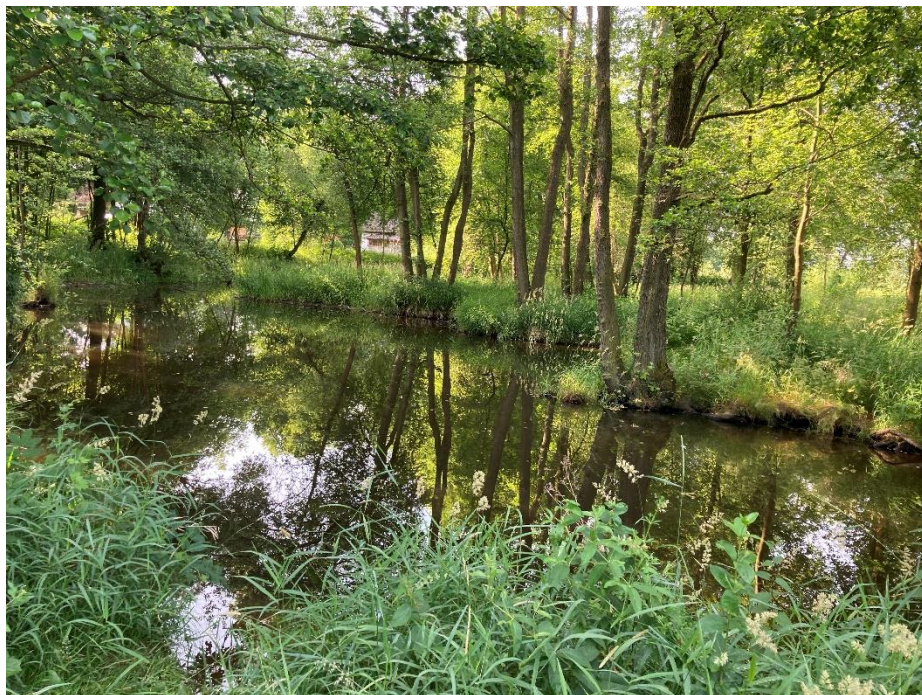
Pohled na stojatou vodu slepého ramena

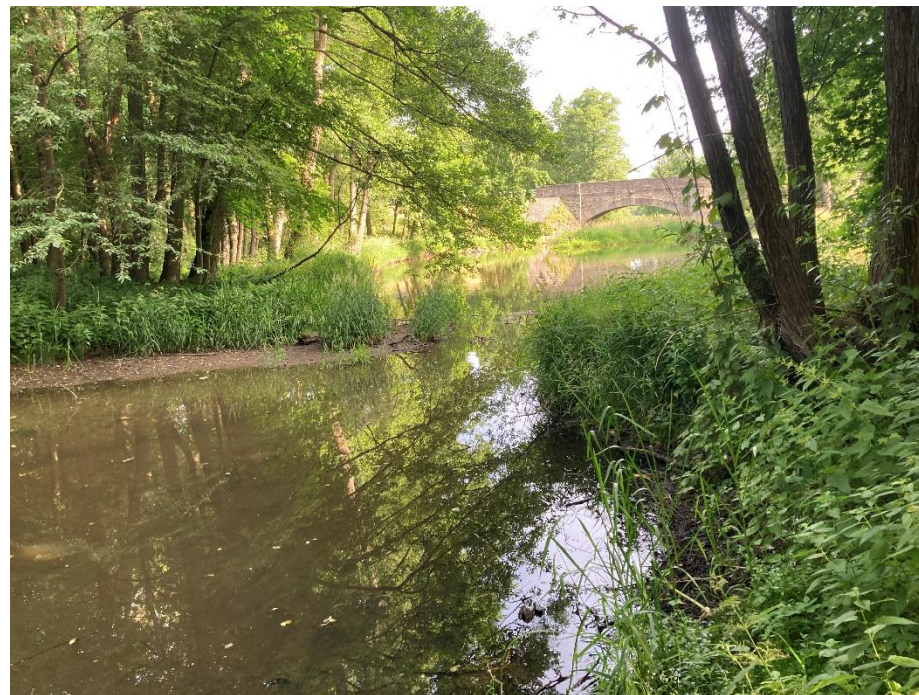
Pohled na výtokovou stranu slepého ramene (nátoková strana není průtočná)

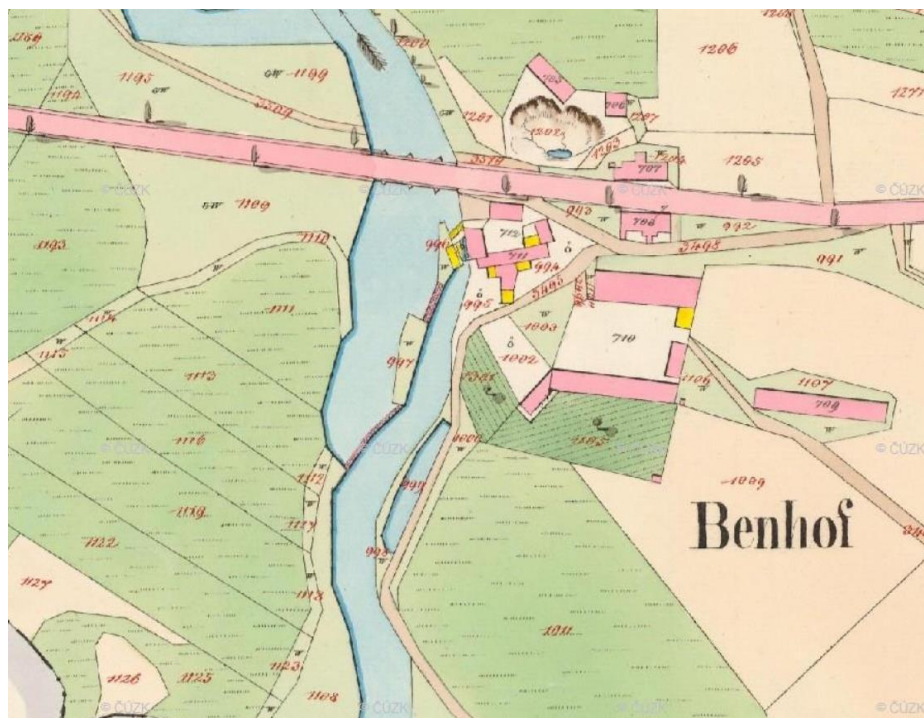
Pohled na místo v císařských mapách stabilního katastru z roku 1837. Úhlava byla regulována dvěma kamennými jezy
