ÚZEMNÍ STUDIE POVODÍ ÚHLAVY OD BEZDĚKOVA PO KLATOVY

Plzeňský kraj
2023

Příloha
Posouzení hydromorfologického stavu vodních toků s ohledem na možný typ
revitalizace

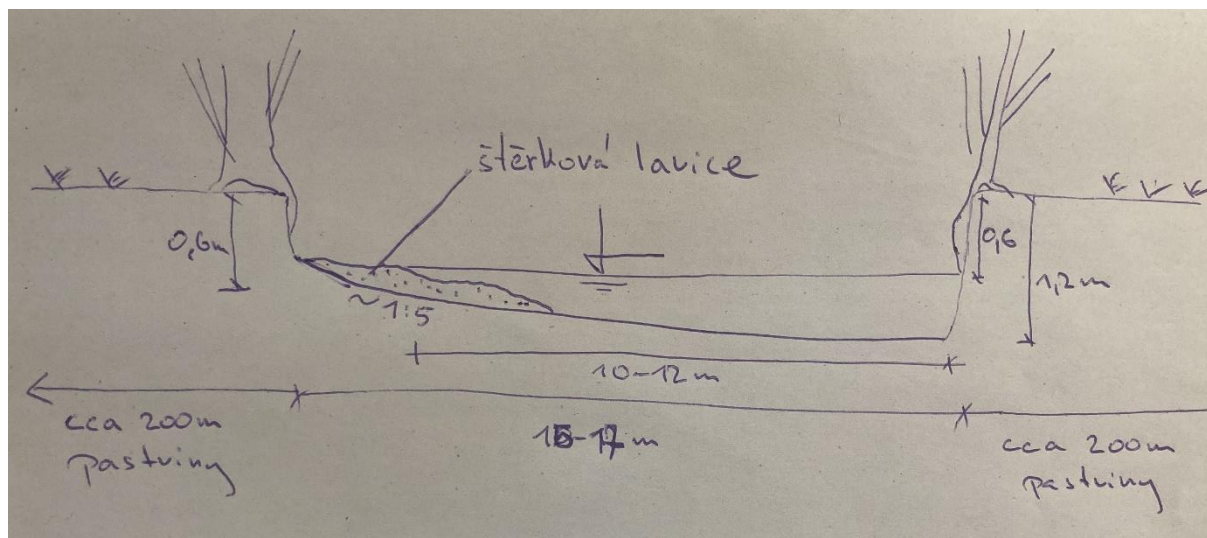
Náčrt charakteristického profilu vodního toku (příčný průřez v oblouku trasy koryta):

rámcový úsudek o dynamice úseku a splaveninovém režimu (např. aktivní meandrace, tvorba jeseňů, hloubková eroze,...)	slovní popis	aktivní vývoj koryta meandrujícího typu, eroze nárazových břehů a ukládání jeseňů v konvexních částech oblouku
četnost výskytu a typické polohy formací splavenin a splávi v korytě	slovní popis	jemné zeminové materiály a písek v konkávních březích, v konvexních březích štěrk a kameny; místy splávi ve formě větví břehového porostu
popis přítomnosti říčního dřeva v korytě	slovní popis	občasný výskyt kmenů stromů a kořenového valu ve dně a březích koryta-jako úkrytové příležitosti pro živočichy významné, vliv na průtočný profil koryta spíše malý
pozorované známky renaturačních procesů (rozpad opevnění, změny trasy koryta, zanášení a zarůstání koryta, přehrazování bobřími	slovní popis	pouze mírná eroze nárazových břehů

Hydromorfologické závady v úseku	Síla dopadu provedené tech. úpravy na HMF stav			Pokročilost renaturace v daném aspektu		
	mírná	střední	zásadní	nevýznamná	dílčí	významná
Aspekt HMF závad úseku						
ztráty přirozeného prostoru říčního pásu	X			X		
změny průtokového a splaveninového režimu			X	X		
ztráty ploch pro povodňové rozlivy	X			X		
zkrácení trasy vodního toku	X			X		
změny průtočné kapacity koryta a s tím související změny režimu rozlivu velkých průtoků do nivy	X			X		
změny podélného profilu vodního toku		X		X		
změny tvarů příčných průřezů korytem a jejich proměnlivosti v délce toku	X			X		
omezení povrchové a podzemní hydraulické komunikace mezi tokem a nivou	X			X		
ztráty tvarové členitosti koryta; ztráty nabídky stanovišť a úkrytů	X			X		
změny materiálových vlastností dna a břehů koryta a jejich vliv na vodohospodářské a ekologické funkce vodního toku		X		X		
změny, resp. ztráty hydraulické členitosti - rozmanitosti hloubek vody, směrů a rychlostí proudění (např. ztráta přirozené proudnosti vlivem umělého zavzdutí)		X		X

omezení migrační propustnosti toku pro vodní živočichy			X	X		
ztráty přirozeného charakteru břehových a doprovodných porostů a povrchů v říčním pásu	X			X		
ztráta nebo poškození doprovodných vodních prvků (postranních ramen, tůní, mokřadů, vlhkostních porostních formací)	X			X

Úsek vodního toku byl vyhodnocen jako **A.3**:

Pro zprůchodnění migrační prostupnosti živočichů a zachování kontinuity splaveninového režimu je nutná revitalizační přestavba v místech jezových zdrží. Částečně by bylo lepšího hydromorfologického stavu dosaženo vybudováním rybích přechodů, úplně pak celkovým odstraněním jezových konstrukcí. Na jezu Volenov je vybudována štěrková propust a na jezu Poborovice II je již vybudovaný rybí přechod.

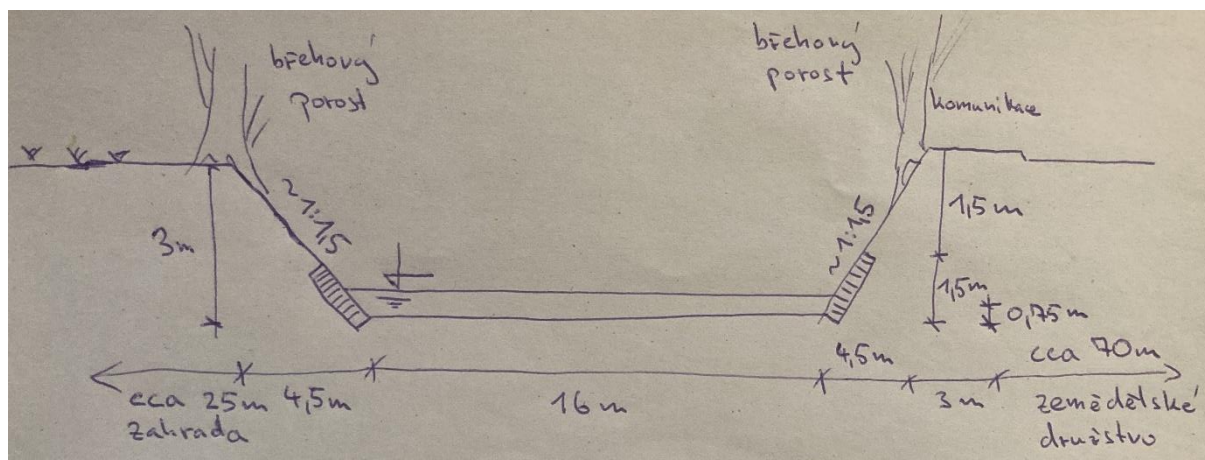
Náčrt charakteristického profilu úseku toku pod jezem Tajanov:

Hydromorfologické závady v úseku	Síla dopadu provedené tech. úpravy na HMF stav			Pokročilost renaturace v daném aspektu		
	mírná	střední	zásadní	nevýznamná	dílčí	významná
Aspekt HMF závad úseku						
ztráty přirozeného prostoru říčního pásu	X			X		
změny průtokového a splaveninového režimu			X	X		
ztráty ploch pro povodňové rozlivy	X			X		
zkrácení trasy vodního toku	X			X		
změny průtočné kapacity koryta a s tím související změny režimu rozlivu velkých průtoků do nivy			X	X		
změny podélného profilu vodního toku		X		X		
změny tvarů příčných průřezů korytem a jejich proměnlivosti v délce toku			X	X		
omezení povrchové a podzemní hydraulické komunikace mezi tokem a nivou		X		X		
ztráty tvarové členitosti koryta; ztráty nabídky stanovišť a úkrytů		X		X		
změny materiálových vlastností dna a břehů koryta a jejich vliv na vodohospodářské a ekologické funkce vodního toku		X		X		
změny, resp. ztráty hydraulické členitosti - rozmanitosti hloubek vody, směrů a rychlostí proudění (např. ztráta přirozené proudnosti vlivem umělého zavzdutí)			X	X

omezení migrační propustnosti toku pro vodní živočichy			X	X		
ztráty přirozeného charakteru břehových a doprovodných porostů a povrchů v říčním pásu	X			X		
ztráta nebo poškození doprovodných vodních prvků (postranních ramen, tůní, mokřadů, vlhkostních porostních formací)	X			X

Úsek vodního toku byl vyhodnocen jako **B.2:**

Vzhledem k migrační neprostupnosti by bylo vhodně na jezu Tajanov vybudovat rybí přechod. Ve Studii proveditelnosti zprůchodnění migračních překážek na vodních tocích v povodí Vltavy (VRV,2011) byly na jezu Tajanov navrženy dva šterbinové rybí přechody typu bypass jeden kolem jezu Tajanov, druhý na derivačním kanále kolem MVE. Náhonem na MVE po většinu roku protéká významnější průtok než v samotném hlavním toku.

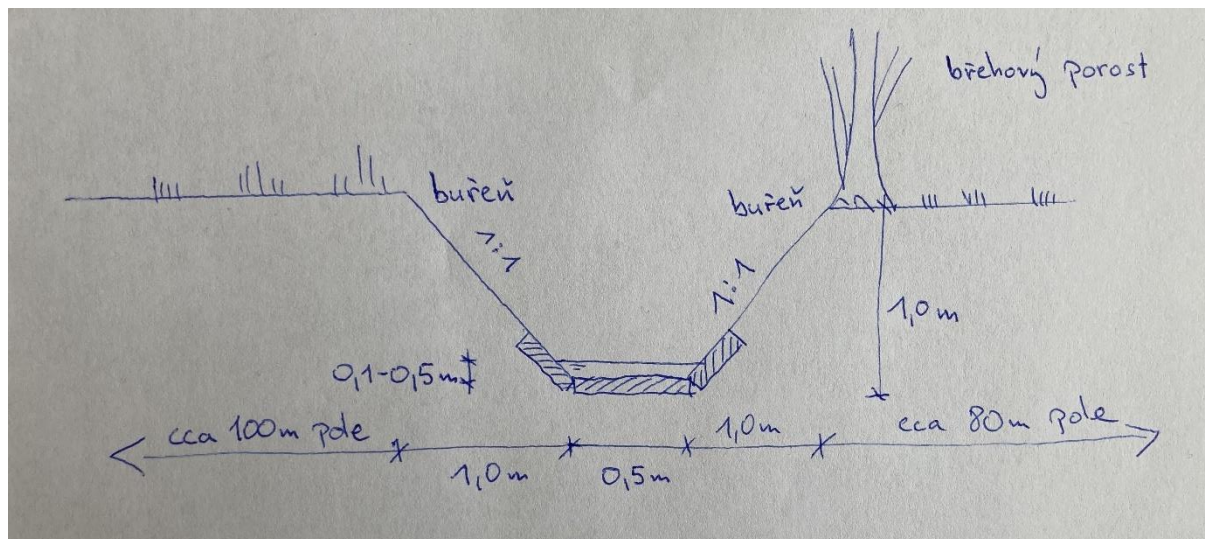
Náčrt charakteristického profilu úseku toku:

Hydromorfologické závady v úseku	Síla dopadu provedené tech. úpravy na HMF stav			Pokročilost renaturace v daném aspektu		
	mírná	střední	zásadní	nevýznamná	dílčí	významná
Aspekt HMF závad úseku						
ztráty přirozeného prostoru říčního pásu		X		X		
změny průtokového a splaveninového režimu			X		X	
ztráty ploch pro povodňové rozlivy		X		X		
zkrácení trasy vodního toku	X				X	
změny průtočné kapacity koryta a s tím související změny režimu rozlivu velkých průtoků do nivy		X			X	
změny podélného profilu vodního toku	X				X	
změny tvarů příčných průřezů korytem a jejich proměnlivosti v délce toku			X		X	
omezení povrchové a podzemní hydraulické komunikace mezi tokem a nivou		X			X	
ztráty tvarové členitosti koryta; ztráty nabídky stanovišť a úkrytů			X	X		
změny materiálových vlastností dna a břehů koryta a jejich vliv na vodohospodářské a ekologické funkce vodního toku			X	X		
změny, resp. ztráty hydraulické členitosti - rozmanitosti hloubek vody, směrů a rychlostí proudění (např. ztráta přirozené proudnosti vlivem umělého zavzdutí)			X		X

omezení migrační propustnosti toku pro vodní živočichy		X		X		
ztráty přirozeného charakteru břehových a doprovodných porostů a povrchů v říčním pásu		X		X		
ztráta nebo poškození doprovodných vodních prvků (postranních ramen, tůní, mokřadů, vlhkostních porostních formací)	X				X

Úsek vodního toku byl vyhodnocen jako **úsek VT mimo zástavbu vhodný pro revitalizaci nebo renaturaci.**

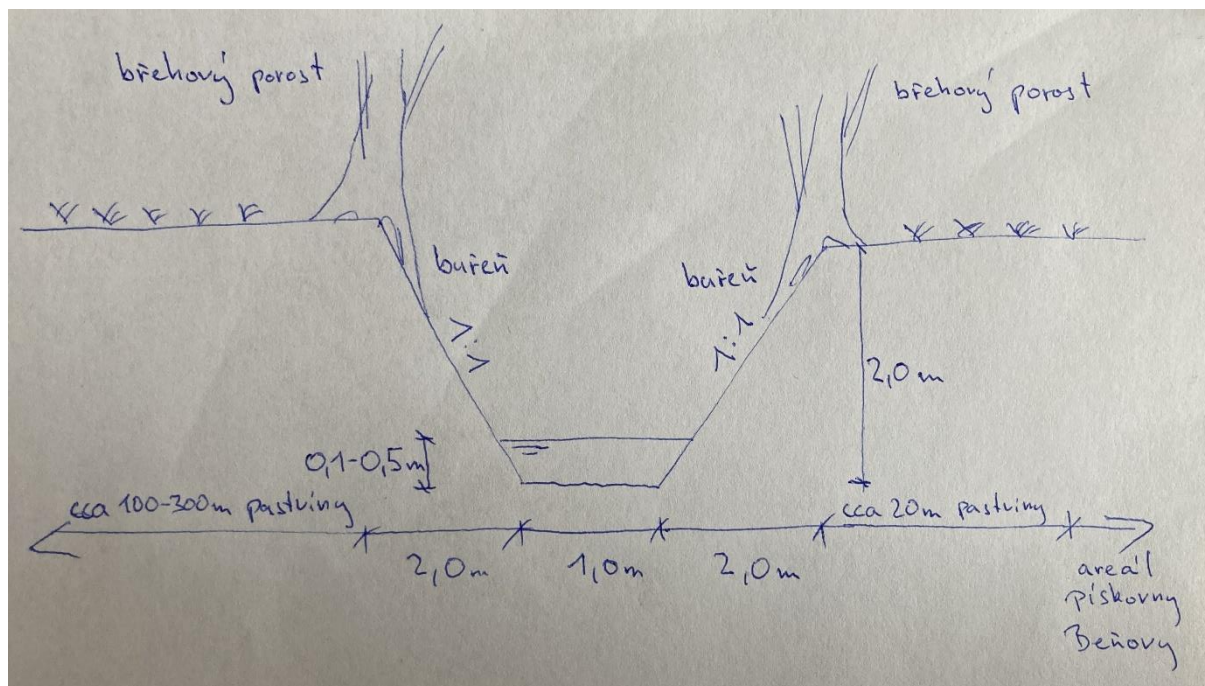
Náčrt charakteristického profilu vodního toku:

Hydromorfologické závady v úseku	Síla dopadu provedené tech. úpravy na HMF stav			Pokročilost renaturace v daném aspektu		
	mírná	střední	zásadní	nevýznamná	dílčí	významná
Aspekt HMF závad úseku						
ztráty přirozeného prostoru říčního pásu		X		X		
změny průtokového a splaveninového režimu			X	X		
ztráty ploch pro povodňové rozlivy	X			X		
zkrácení trasy vodního toku	X			X		
změny průtočné kapacity koryta a s tím související změny režimu rozlivu velkých průtoků do nivy		X		X		
změny podélného profilu vodního toku	X			X		
změny tvarů příčných průřezů korytem a jejich proměnlivosti v délce toku			X		X	
omezení povrchové a podzemní hydraulické komunikace mezi tokem a nivou		X		X		
ztráty tvarové členitosti koryta; ztráty nabídky stanovišť a úkrytů			X	X		
změny materiálových vlastností dna a břehů koryta a jejich vliv na vodohospodářské a ekologické funkce vodního toku		X		X		
změny, resp. ztráty hydraulické členitosti - rozmanitosti hloubek vody, směrů a rychlostí proudění (např. ztráta přirozené proudnosti vlivem umělého zavzdutí)			X		X

omezení migrační propustnosti toku pro vodní živočichy		X		X		
ztráty přirozeného charakteru břehových a doprovodných porostů a povrchů v říčním pásu	X			X		
ztráta nebo poškození doprovodných vodních prvků (postranních ramen, tůní, mokřadů, vlhkostních porostních formací)	X			X

Úsek vodního toku byl vyhodnocen jako **A.3**:

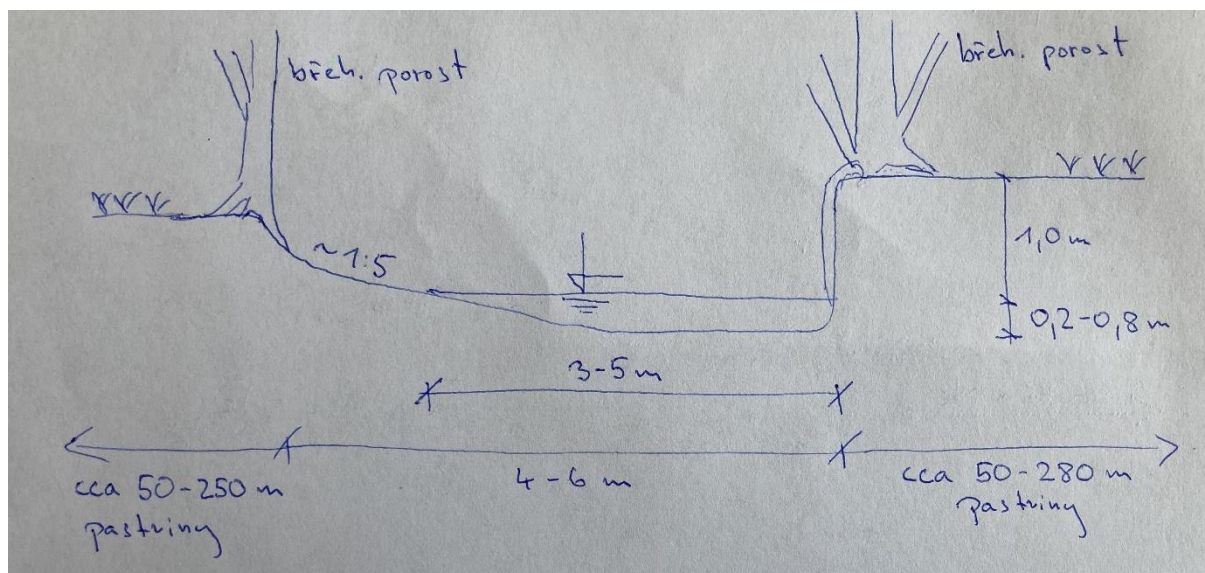
Náčrt charakteristického profilu vodního toku (příčný průřez v oblouku trasy koryta):

Parametr	Jednotka	Popis
úsudek o přirozeném HMF typu, platném pro daný úsek dle pozorování v terénu	slovní popis	vodní tok meandrující
charakteristiky tvarů a materiálu dna	slovní popis	členité dno, jemné zeminové materiály a písek v konkávních březích, v konvexních březích štěrk a kameny
charakteristiky tvarů a materiálu břehů	slovní popis	břehy stabilizované bylinnou vegetací a kořeny dřevin, břehy mají přirozeně proměnlivý sklon
charakter a stav provedených podélných technických úprav v korytě (včetně míry jejich zachovalosti, resp. poškození)	slovní popis	dosud nenarušená úprava koryta toku napřímením nebo zahloubením
údaje a přirozených a technických formách zavzdutí (v případě technických zavzdutí příčnými stavbami včetně popisu vzdouvacích objektů a odhadu hladinového rozdílu za běžných průtokových poměrů)	slovní popis	kamenný spádový stupeň výšky 0,2 m; levý břeh je v místě napojení spádového stupně narušen, zerodován a dochází k obtoku spádového stupně u zastavěného území obce Poborovice další dva spádové stupně formou drobného kamenného záhozu o výšce cca 0,3 m

omezení migrační propustnosti toku pro vodní živočichy	X			X		
ztráty přirozeného charakteru břehových a doprovodných porostů a povrchů v říčním pásu	X			X		
ztráta nebo poškození doprovodných vodních prvků (postranních ramen, tůní, mokřadů, vlhkostních porostních formací)	X			X

Úsek vodního toku byl vyhodnocen jako **A.1**:
